Fichier:Faucheuse guid e par GPS RTK Compensation 2.jpg

Réponse de l'asservissement à un décalage brutal (simulation)

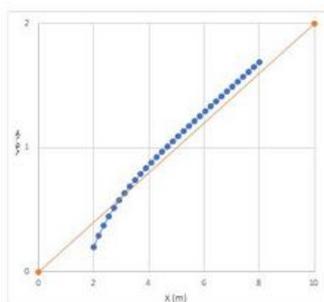
Sans asservissement.
Erreur boussole 5°.

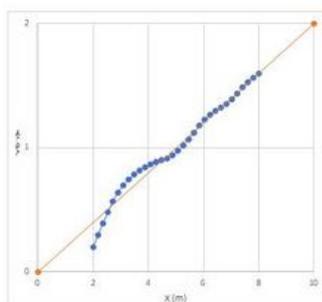
Avec asservissement
intégral, retour sur la ligne
avec des oscillations.
Erreur boussole de 5°

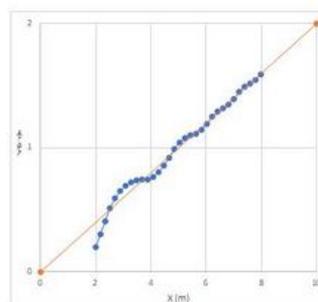
Les oscillations s'amplifient
en augmentant le coefficient
intégral.
Erreur boussole de 5°.
