Fichier:Étage distributeur de bonbons de la Bento Box Notice de montage 3.jpg

3 - Assemblage de l'étage tiroir de réception

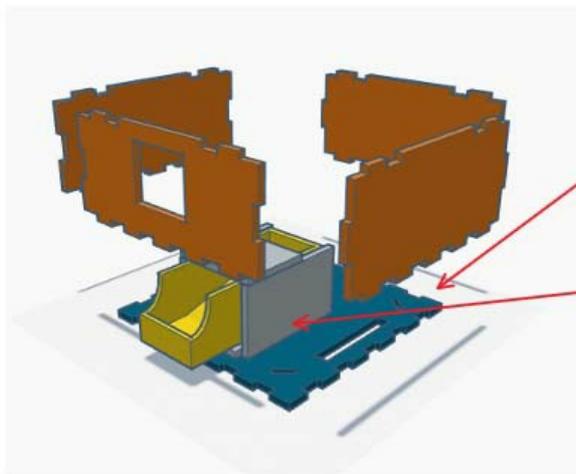
Attention, les trous de centrage ne sont pas bien positionnés pour permettre de s'empiler parfaitement avec la partie des boîtes d'Arthur.

Ne pas coller ces pièces tout de suite, il faudra en découper d'autres et les changer ultérieurement

Pièces "guide tiroir"
petites modifications en cours ne pas fixer et coller tout de suite
